Bildungs- und Kulturdirektion
Amt für Kultur
Denkmalpflege
www.be.ch/denkmalpflege

Riedhaldeweg 1

Bauinventar

Einstufung schützenswert

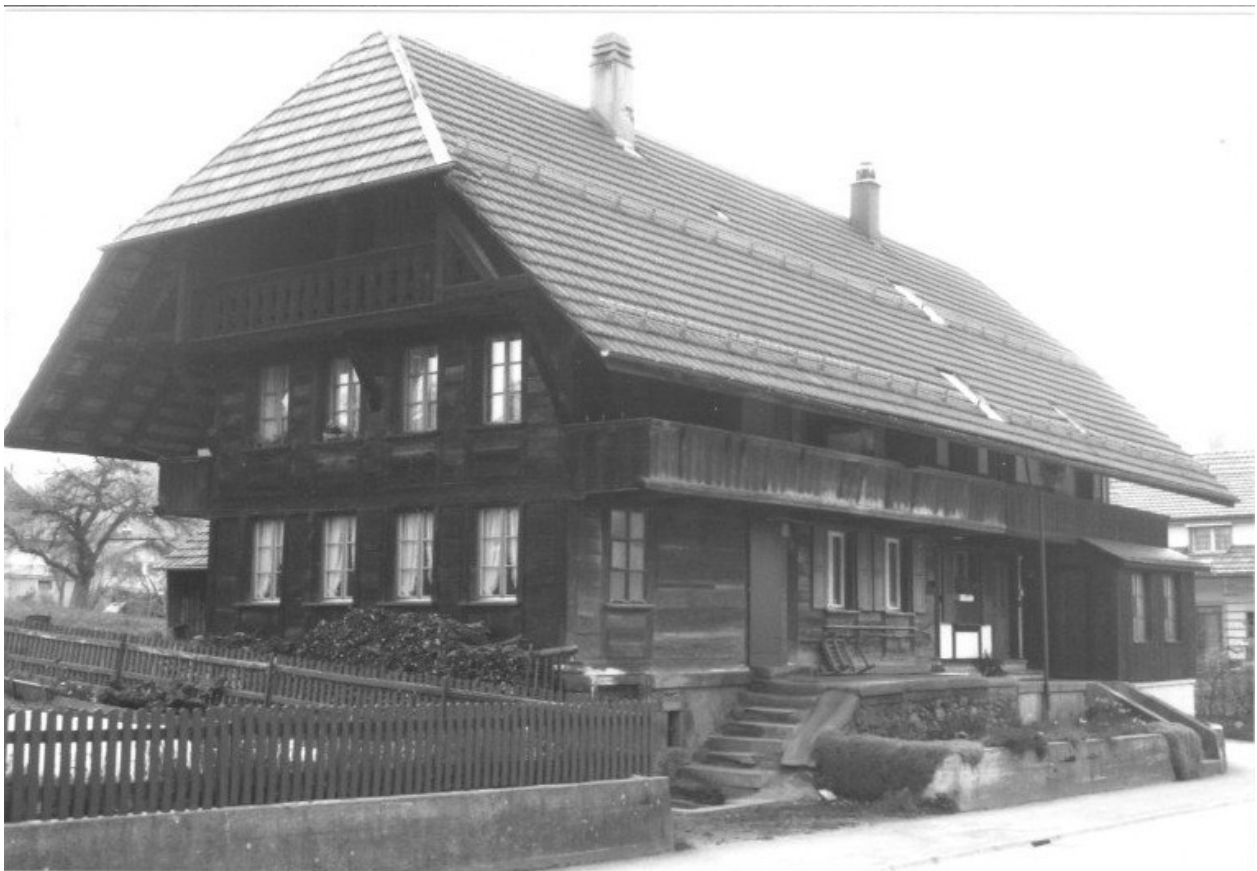
Gewerbe- u. Kleinbauernhaus des ausgehenden 18. Jh.

Ausgezeichneter Ständerbau unter Halbwalmdach mit Bühnslauben u. schöner Freibundkonstruktion. Rückwärtiger Ökonomieteil um 1870 durch Riegbau mit Wohnung ersetzt. Die seitl. Lauben gehen über beide Teile u. stammen aus der Zeit des Riegbaus, sie weisen Brüstungen mit reichem Sägebrettdekor auf. Strassenseitig ist die Sandsteinhochterrasse aus der Bauzeit erhalten. Der von weitem sichtbare Bau ist ein selten gewordenes Beispiel eines Gewerbe-/Wohnbaus vom Ende des 18. Jh. Als Teil der ursprünglichen Bebauung im Rohr wichtiges Element der Baugruppe D.
