# BERICHT MATERIALITÄT

## Bestandsgebäude Scheune (Haus B)

## Bestandsgebäude Wohnhaus (Haus A)

## Neubauten (Häuser C1-C5)

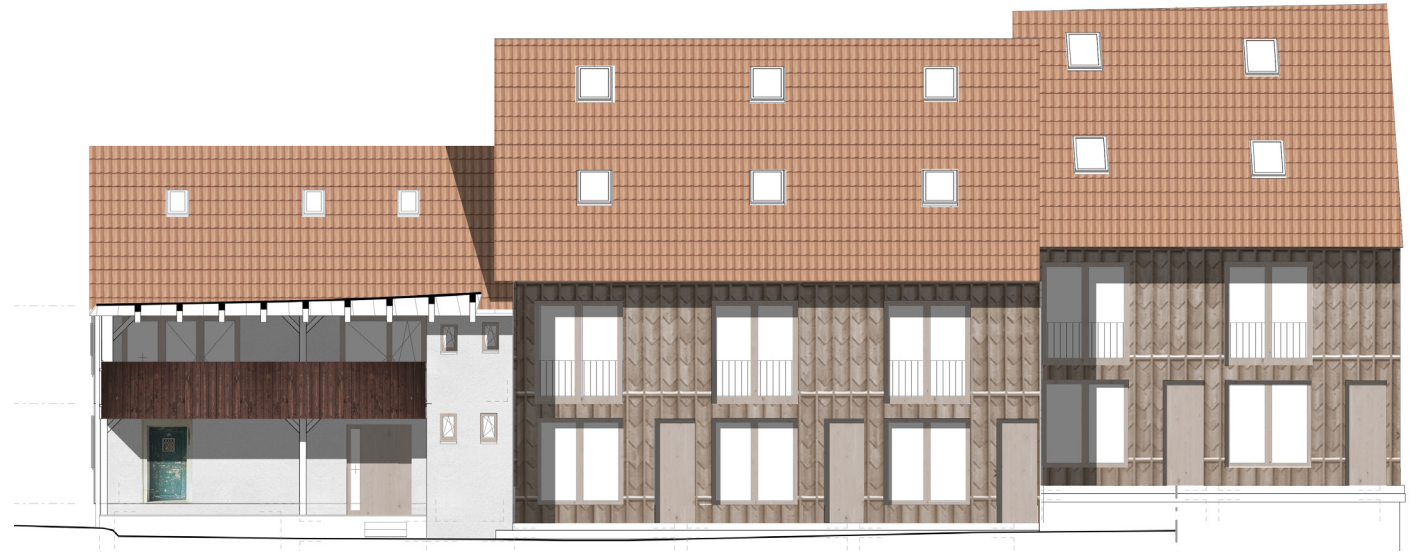
Wohnhaus A

Neubauten C1-C5

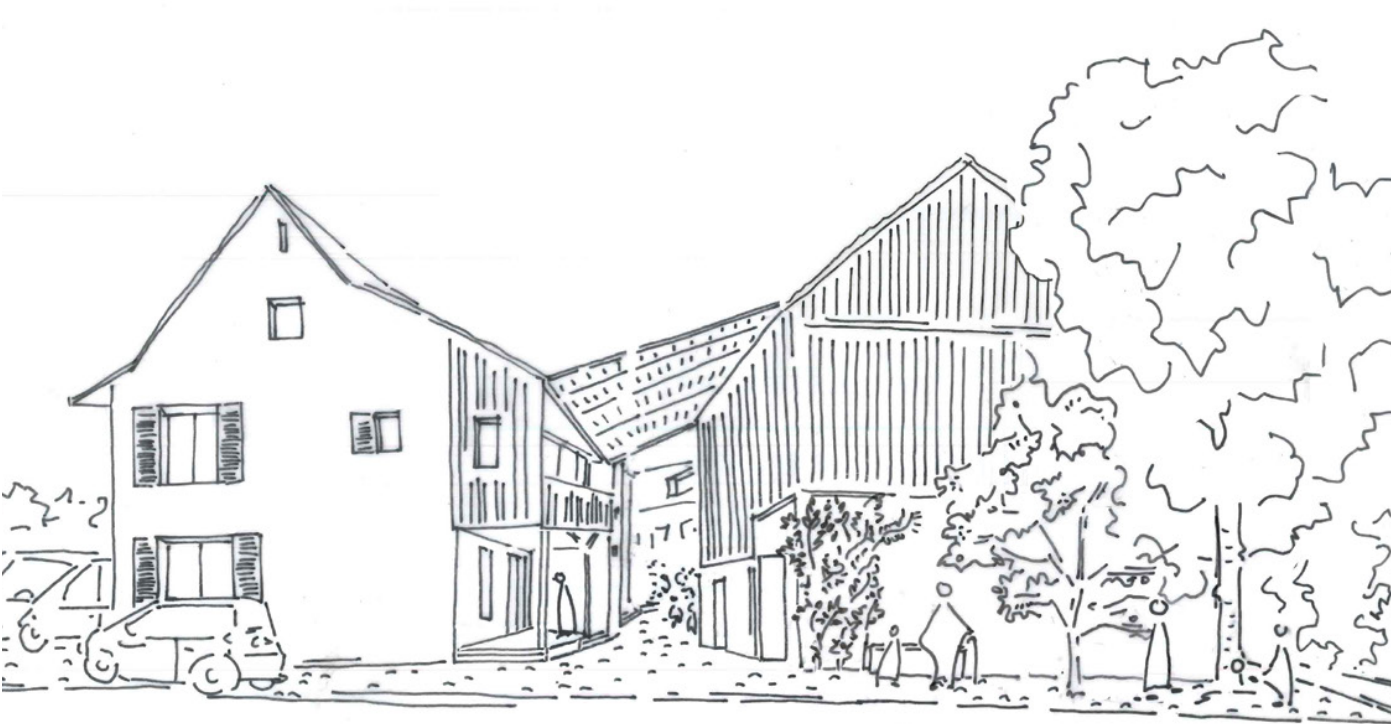
Wohnhaus A

Scheune B

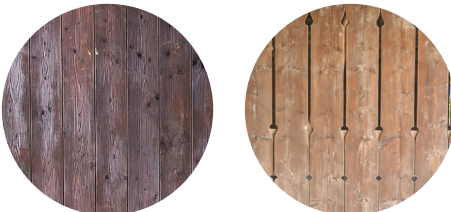
Haus A / Laube  
Bestehende Holzverschalung
